Bilan de santé des immeubles

En date du 2017/05/16

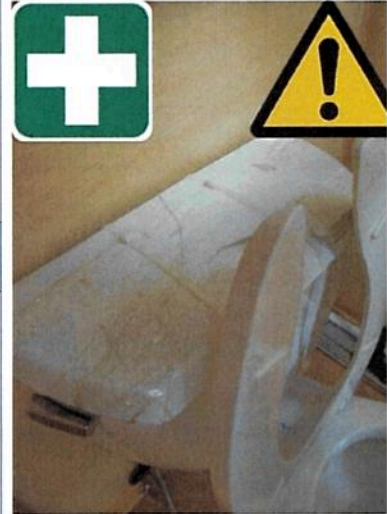
Localisation aux plans d'architecture : Salle 203, SDB entre les locaux 202 et 204.

Observation : Le cabinet d'aisance est mal fixé au sol et bouge. Le couvercle de la cuve est endommagé.

Impacte : Étanchéité solidité, santé-sécurité

Délais d'intervention : Immédiatement

Recommandation : Faire vérifier l'installation par un plombier.
Remplacer le couvercle.

Estimation des coûts : 275 \$

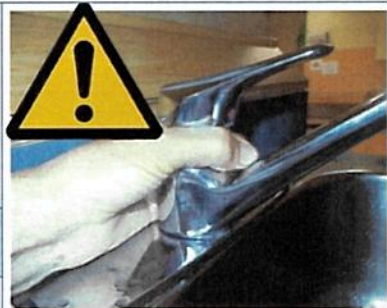
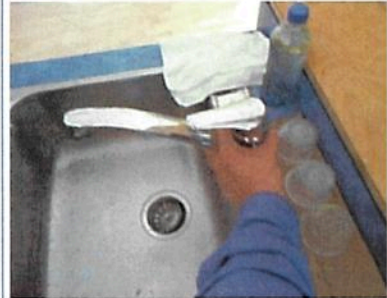
Localisation aux plans d'architecture : Salle 204 - 210 - 212

Observation : Le robinet est mal installé et bouge. Infiltration d'eau dans les composantes.

Impacte : Étanchéité solidité

Délais d'intervention : Immédiatement

Recommandation : Faire vérifier l'installation par un plombier.

Estimation des coûts : 400 \$
